**02**

## TORREÓN IV (Torreón III o de Santa Bárbara)

**Acceso preferente:** GI-3440, Estado general: Ruina avanzada

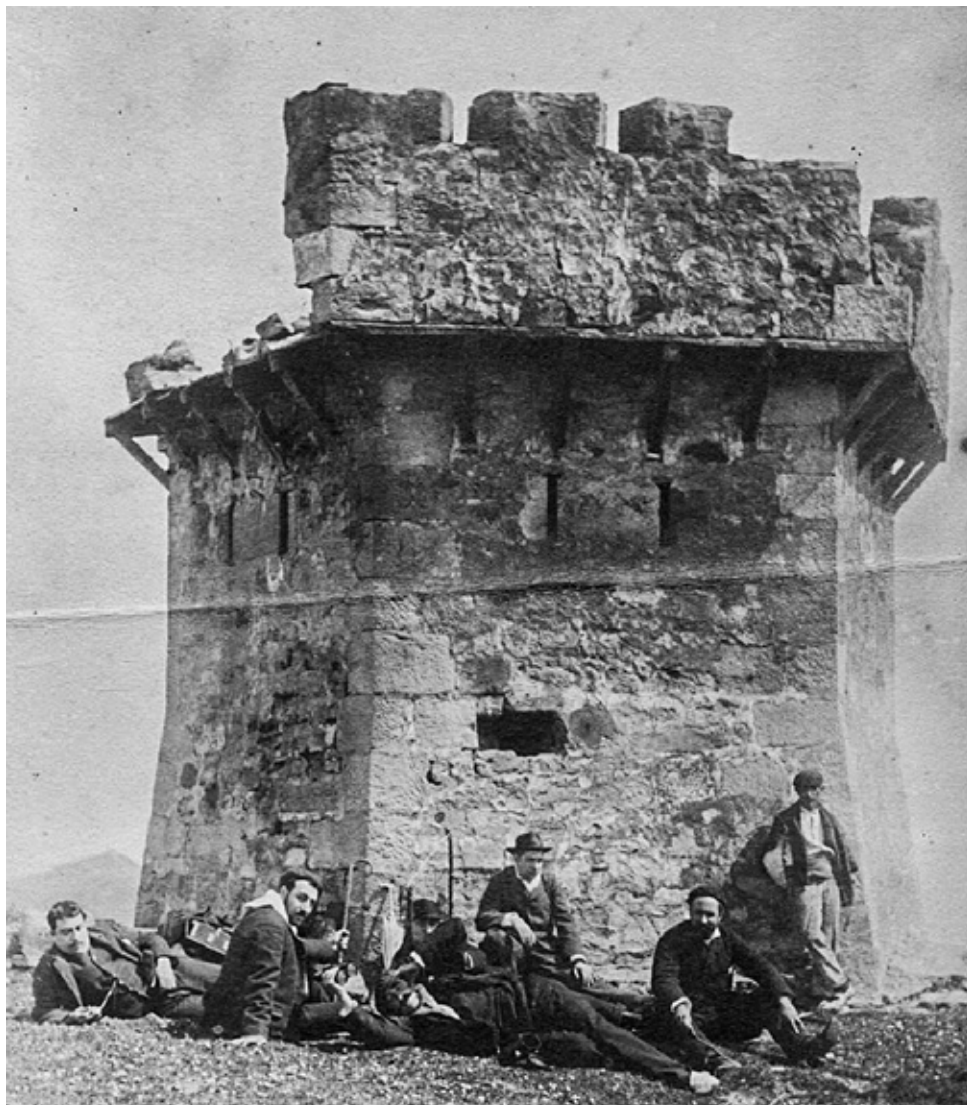
*Torre de Santa Barbara hacia principios del siglo XX, todavía en relativo buen estado con la estructura de madera sosteniendo el aspillero superior y causa de la ruina del mismo. Kutxa Fototeka. Fondo Munoa. Fotógrafo Santesteban. CCbySA.*

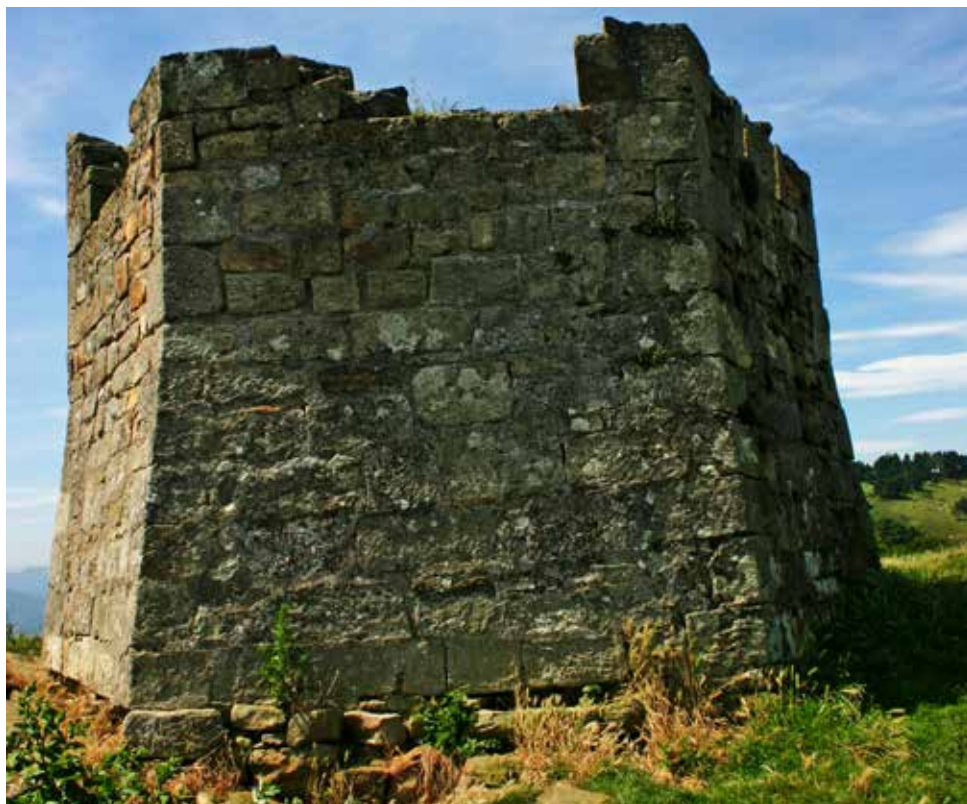
*Caras orientales del torreón. Se aprecia el ligero talud de las paredes exteriores en su planta inferior.*

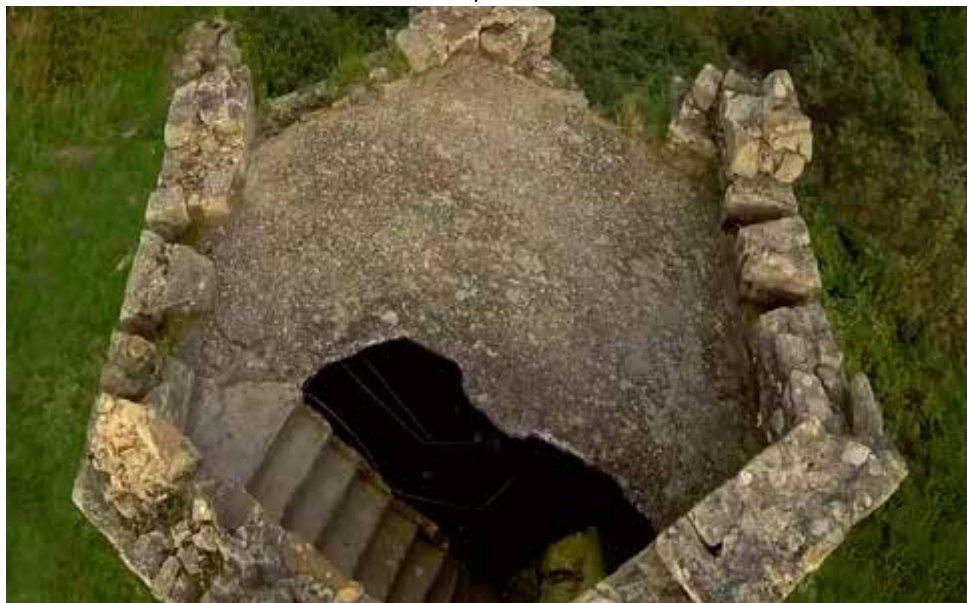
*Vista superior en la que se aprecia el forjado de hormigón y la escalera interior realizada probablemente a mediados del siglo XX.*

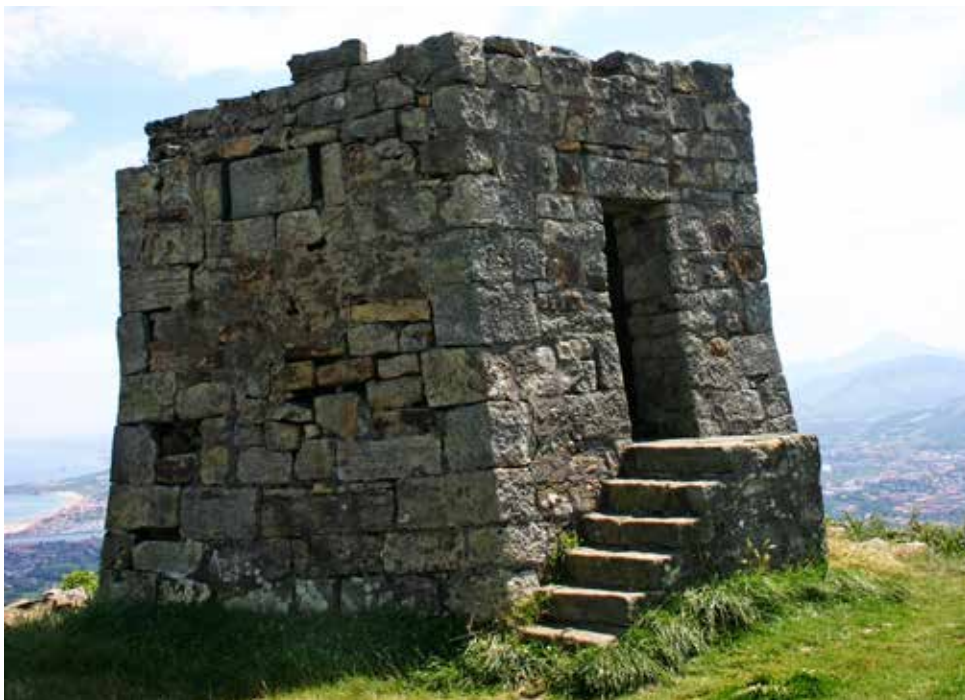
*1 Acceso y actual escalera sector occidental), con mucha probabilidad no original del torreón.*

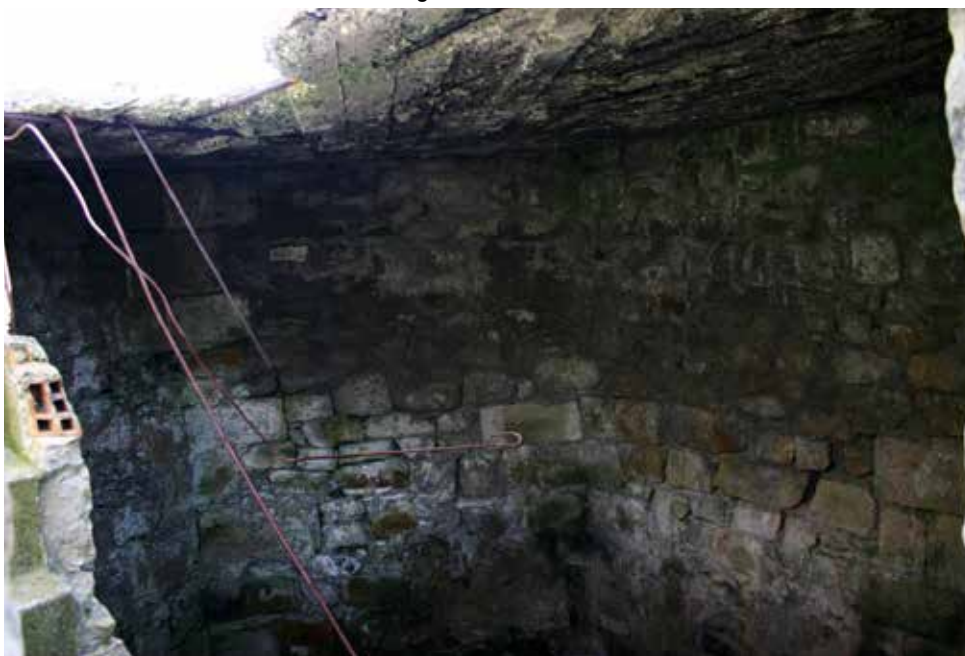
*2 Interior del torreón. Se parecía un forjado de hormigón armado apoyado en el muro perimetral. También se observa que la escalera interior está confeccionada mediante ladrillo no excesivamente antiguo*
