245 06

CASA FUERTE DE TORREALTA (ZULOAGA AUNDI)

Inventario de Patrimonio de Hondarribia / Arma Plaza Fundazioa

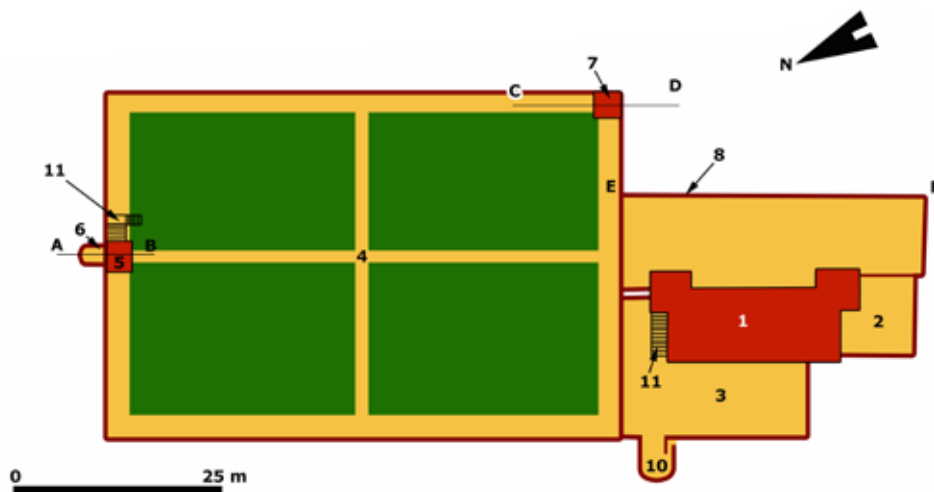
FORTIFICACIÓN DEL PALACIO DE TORREALTA (Llobregat - Zuloaga Aundi) en la última guerra carlista:

- 1** Palacio.
- 2** Patio.
- 3** Dependencias.
- 4** Jardines/huerta.
- 5** Torreón de acceso.

- 6** Tambor de acceso
- 7** Torre aspillerada.
- 8** Muro aspillerado frente fachada principal.
- 9** Terreno natural.
- 10** Tambor NW.
- 11** Escaleras.

Debe hacerse notar que el terreno que ocupa el jardín (CD) está situado a cota superior que la planta baja de la casa (EF), coincidiendo con la cota de la primera planta de la misma.

La fortificación del palacio consistió en:

- Aspillerado de la puerta de acceso al jardín, incluida en un pequeño torreón (5) de planta cuadrada, (PB+1) y cubierta a cuatro aguas. Fueron incorporadas tres aspilleras en uno de los flancos de la planta baja (el otro estaba ocupado por la escalera de acceso) y dos en la ventana de la primera planta. No consta documentalmente si se aspilleró o no el frente del primer piso o el flanco de la puerta de acceso a la primera planta (probablemente sí).

- Incorporación de un tambor aspillerado (6) en el frente del torreón en el que se abre la puerta de acceso al jardín (5). El tambor tenía planta rectangular con su frente curvo. En cada flanco tenía 4 aspilleras y un número indeterminado en su frente.

- Tambor cuadrangular aspillerado (7) en el ángulo sur del muro de cierre del jardín. Desconocemos exactamente el número de sus aspilleras (que pudo ser de 4 en tres de las paredes).

- Incorporación de un tambor aspillerado (10) en el muro de las denominadas "dependencias" (3) en la parte trasera del palacio. Debemos suponer que estaba aspillerado, pero no consta documentalmente que así lo fuera. El acceso tenía lugar de forma protegida por uno de los flancos.

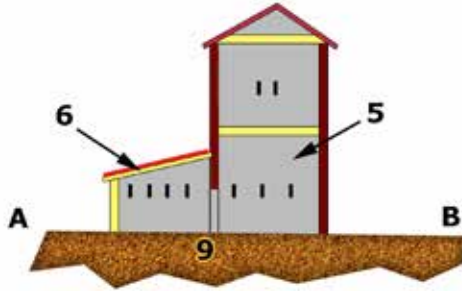
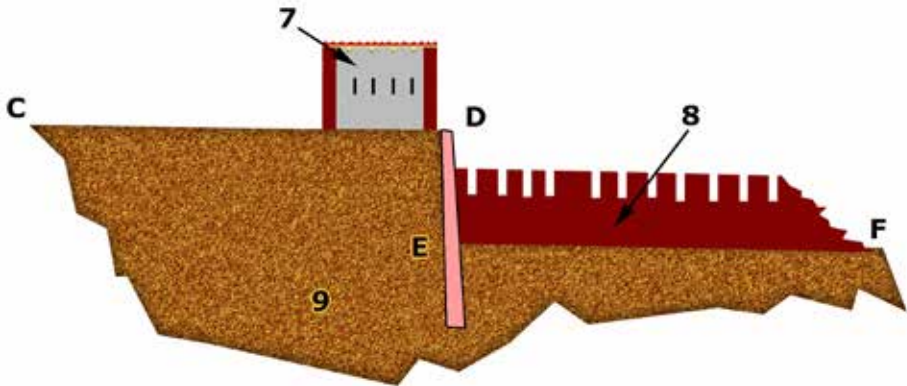
Secciones: **5** Torreón de acceso. **6** Tambor de acceso **7**. Torre aspillada. **8** Muro aspillado frente a la fachada principal. **9** Terreno natural. **10** Tambor NW. **11** escaleras

• Muro aspillado situado frente a la fachada principal (8) del palacio. Las aspilleras eran, al parecer, abiertas por su parte superior. Actualmente no hay vestigios visibles de las aspilleras, identificándolo con el muro de contención más próximo a la fachada principal del palacio.

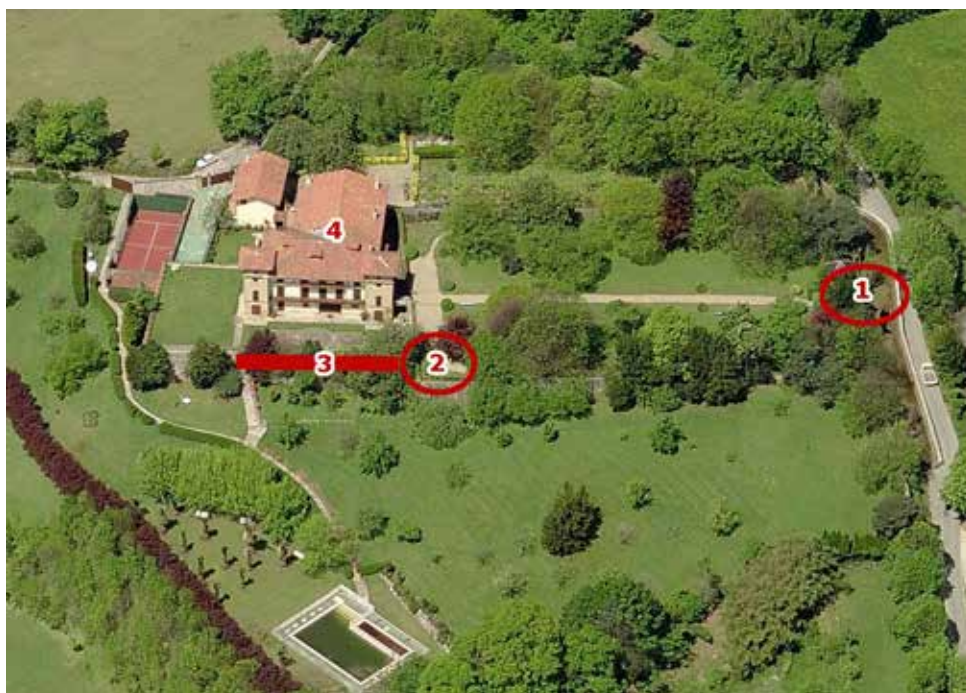
1 Elementos fortificados sobre fotografía oblicua (Gobierno Vasco, 2008): 5 Torreón de acceso. 6 Tambor de acceso 7. Ángulo del muro de cierre en el que se levantaba la torre aspillera. 8 Muro aspillera frente a la fachada principal. 10 Tambor NW.

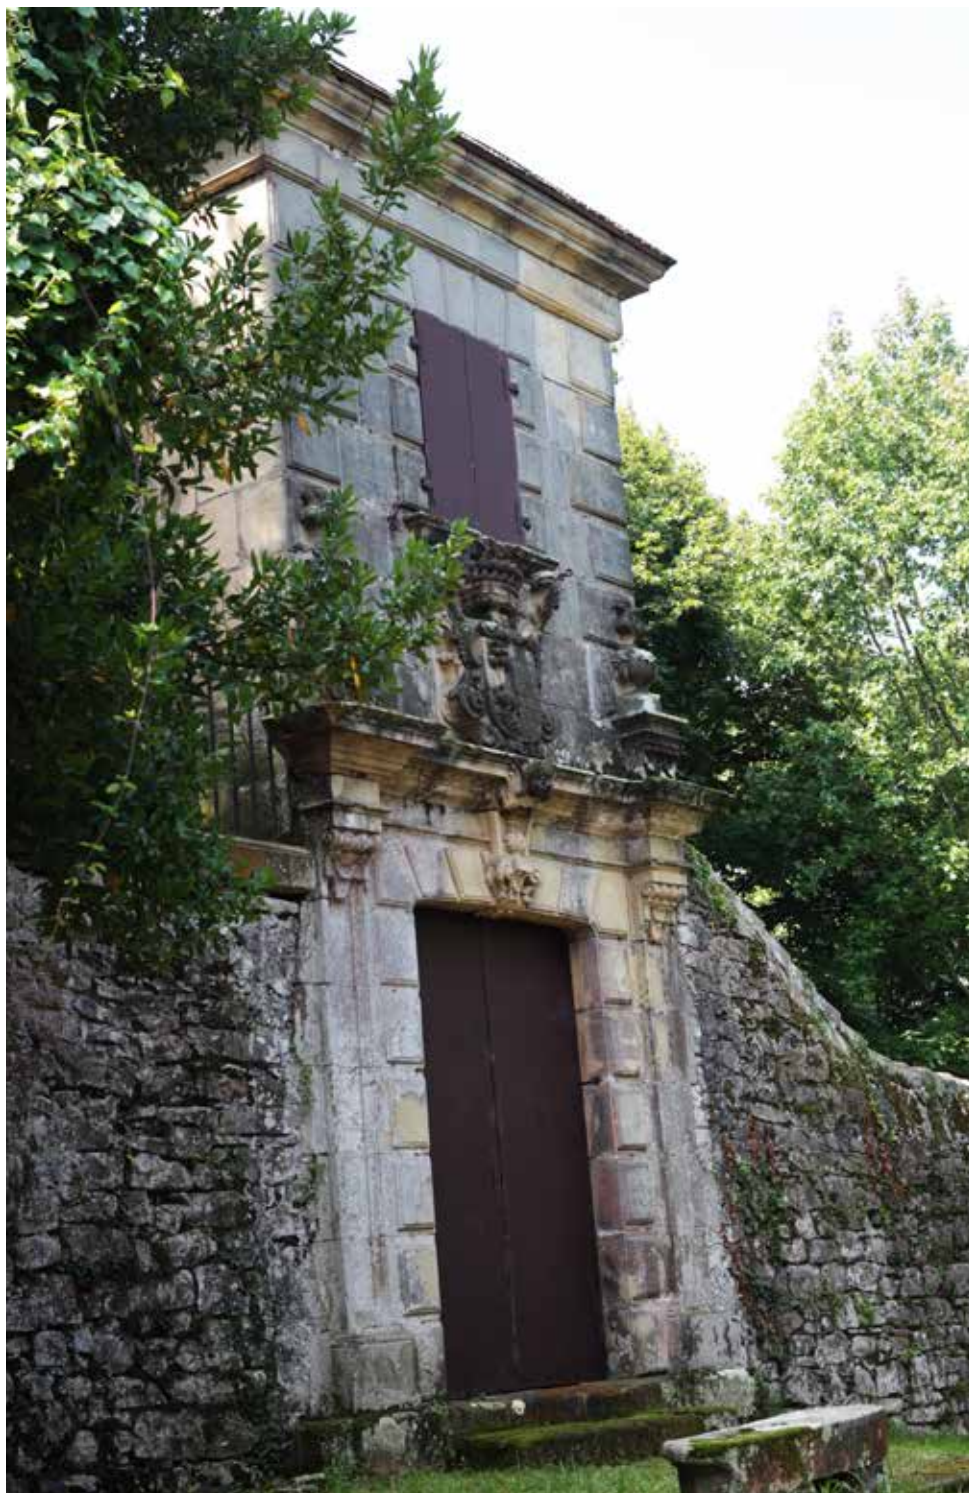
Acceso al Jardín. Al parecer fue construido un tambor aspillero partiendo de la puerta.

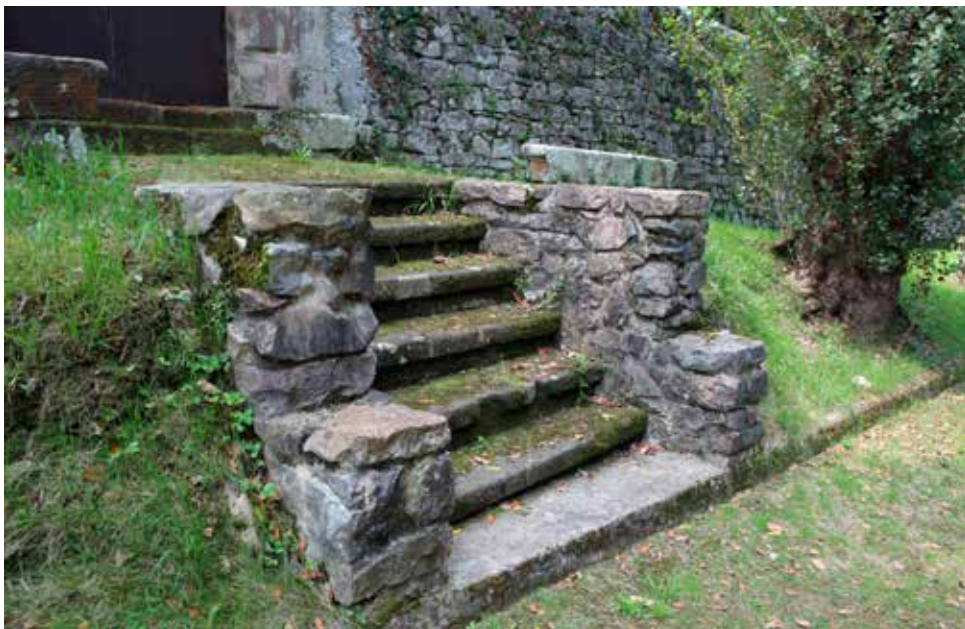
Escalera de acceso a la puerta del jardín. Es posible que la estructura de la escalera formara parte del tambor defensivo. No consta la fecha de su construcción, pero el tambor tuvo necesariamente que ocupar esta posición. No consta que el acceso a la finca ni la escalera existiesen en el siglo XIX

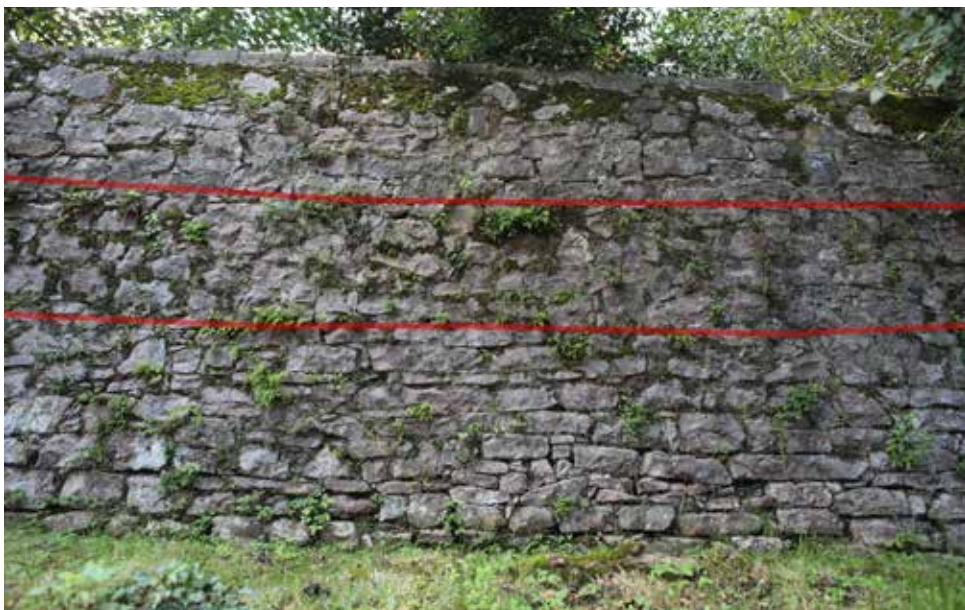
Muro de cierre del jardín. No consta que fuera aspillerado durante la última guerra carlista, pero se observa una irregularidad sostenida en el aparejo del centro del muro, de origen desconocido. No se observan aspilleras cegadas. No obstante hay noticias que en 1918 se conservaban aspilleras en el muro del jardín (véase anexo).

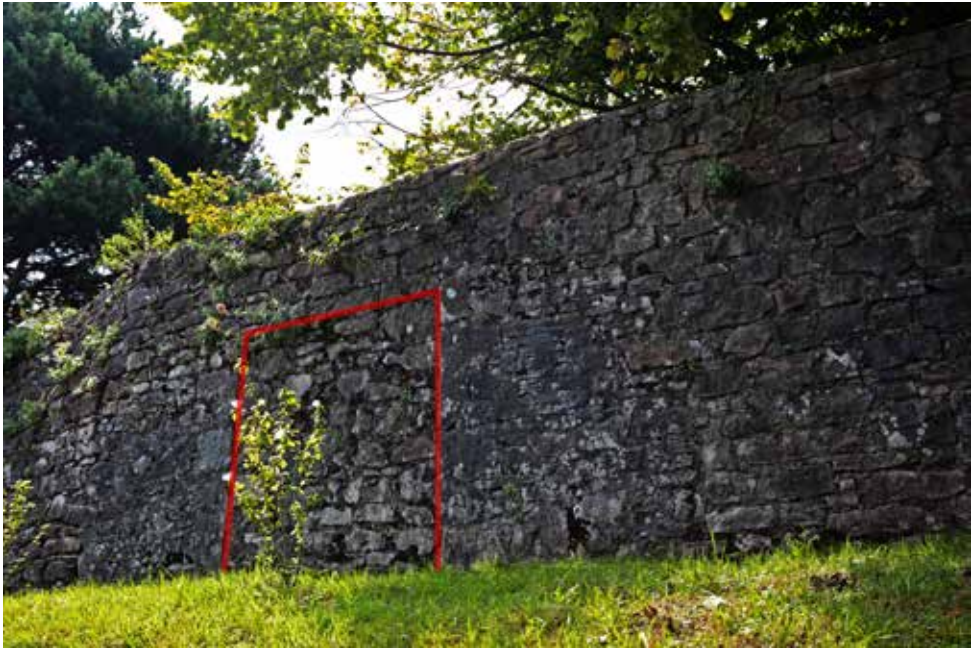
5 Cierre del jardín, con una puerta tapiada señalada

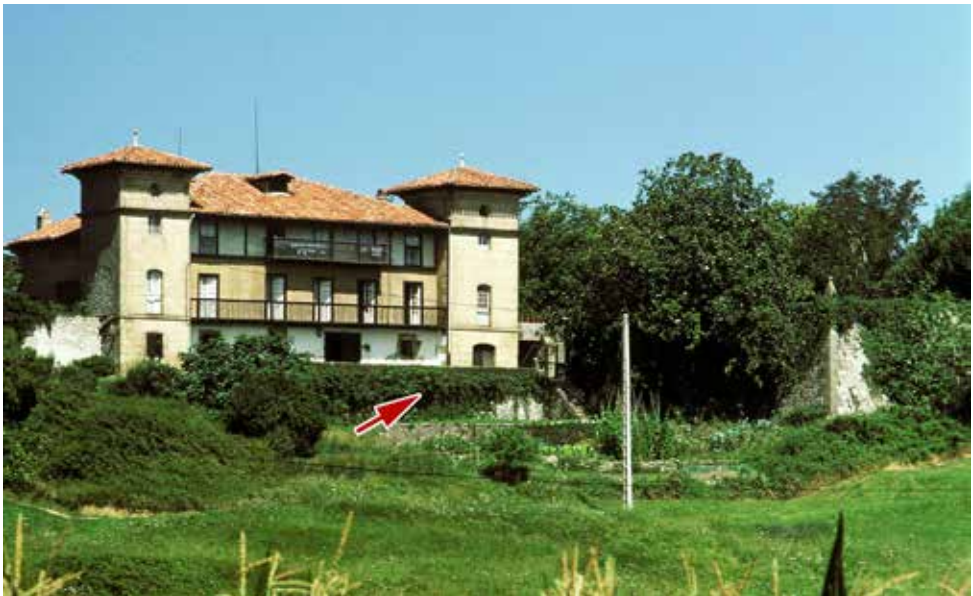
6 Imagen hacia 1985 80 (Fot. DFG/GFA dirección general de Cultura) La flecha señala el muro que fue aspillerado frente al palacio.
