CAMPAMENTO DE GAINTXURIZKETA

Estado: Ruina avanzada.

Porcentaje conservado: 20%.

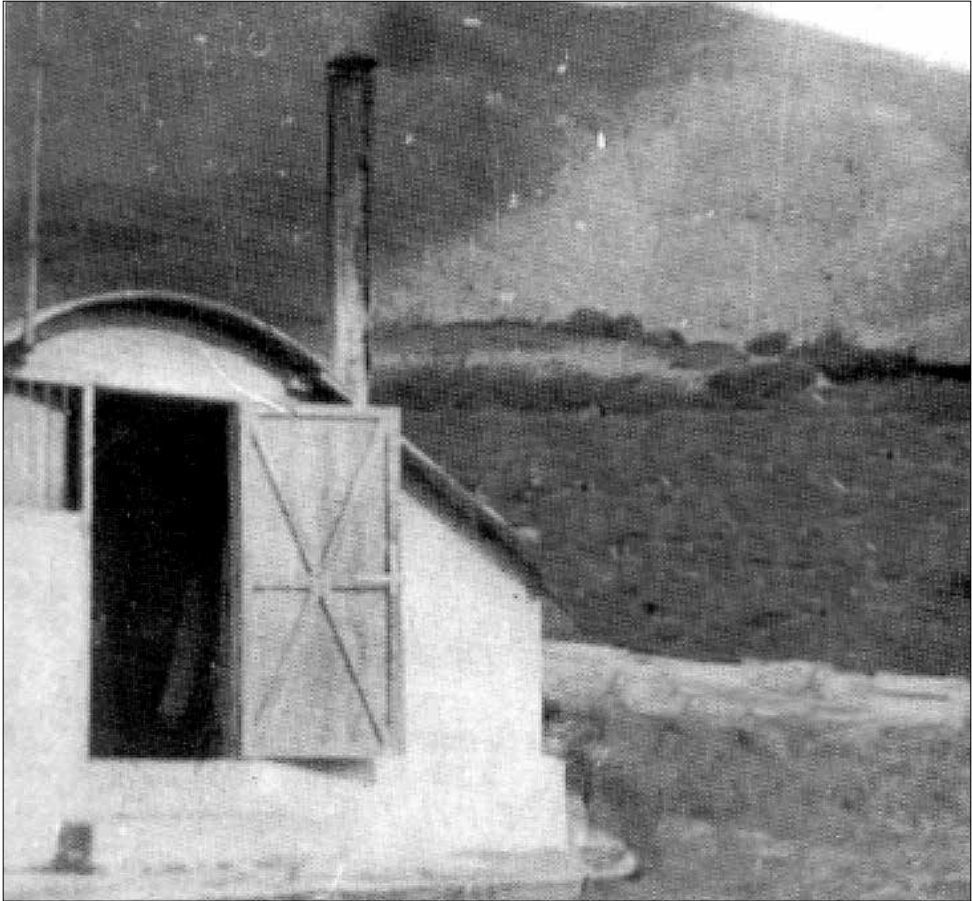
Fotografía de uno de los barracones del campamento Gaintxurizketa.

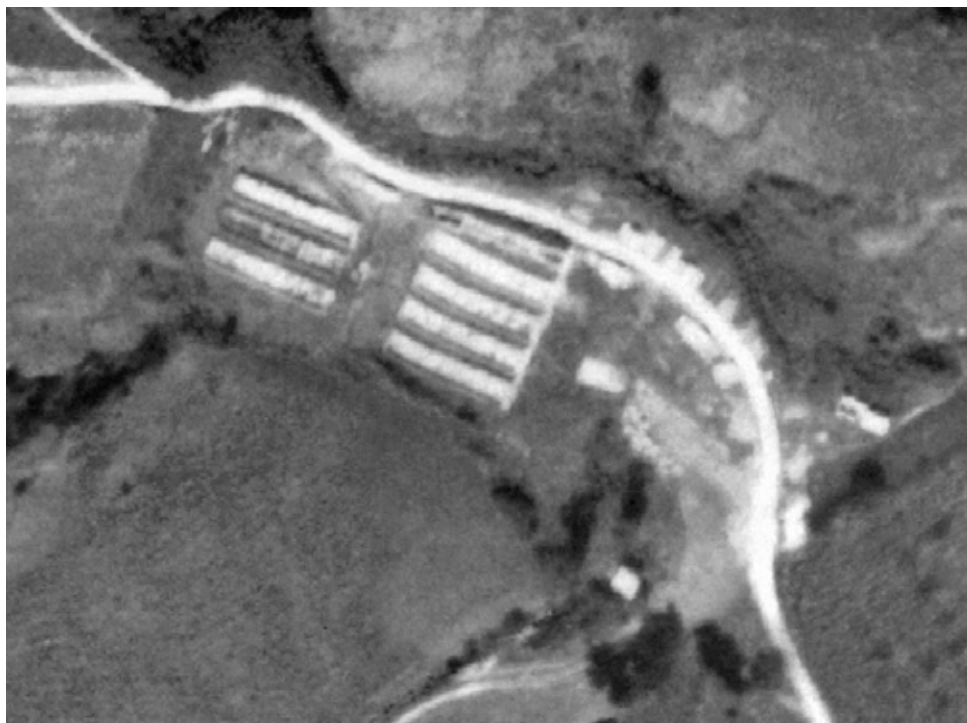
Vuelo americano serie B (1954). Campamento de Gaintxurizketa alto.(Geoeuskadi).

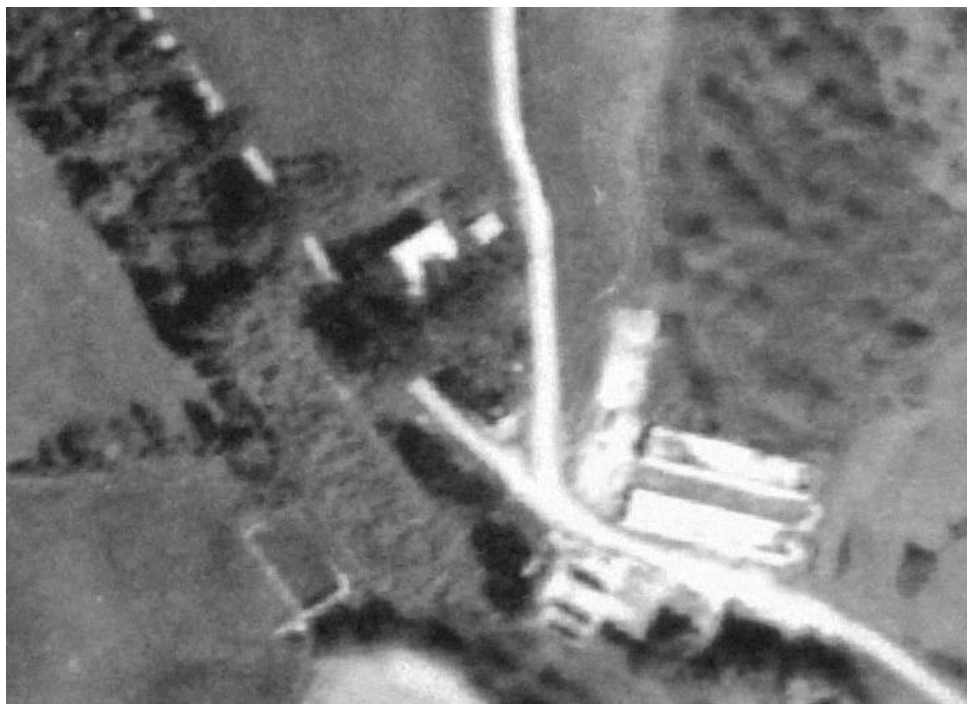
Vuelo americano serie B (1954). Campamento de Gaintxurizketa bajo.(Geoeuskadi).

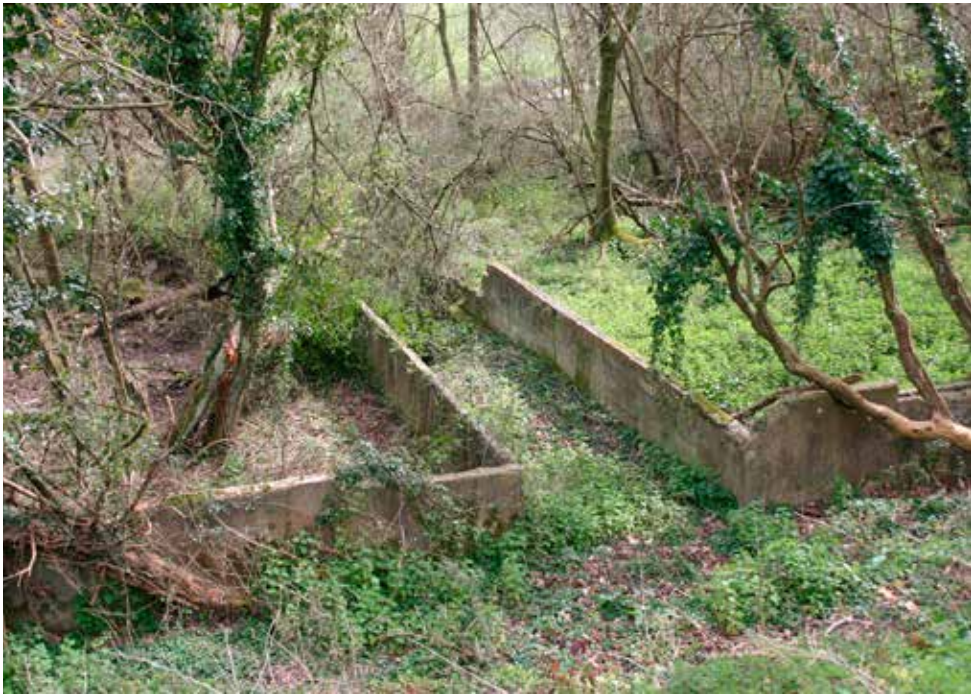
El estado en que se encontraba el campamento en 2004 es de ruina invadida por maleza. El grupo inferior conserva los asentamientos y parte de los muros de dos barracones, así como restos discontinuos del barracón pequeño. El sector superior conserva restos de las tres edificaciones, estando la central incorporada a un cobertizo utilizado

Gaintxurizketa alto. Ruinas de las bases de los barracones (sector inferior)

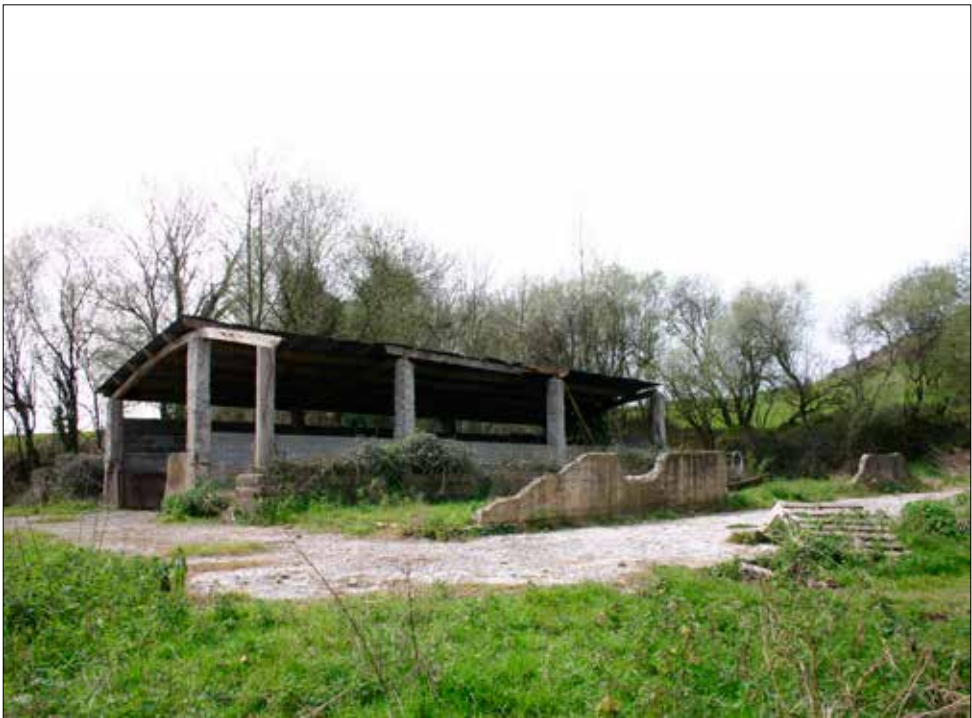
para almacenamiento de hierba. No hay rastro de las cubiertas ni de las armaduras que las soportaban.

Gaintxurizketa alto. Ruina reutilizadas de los barracones (sector superior).

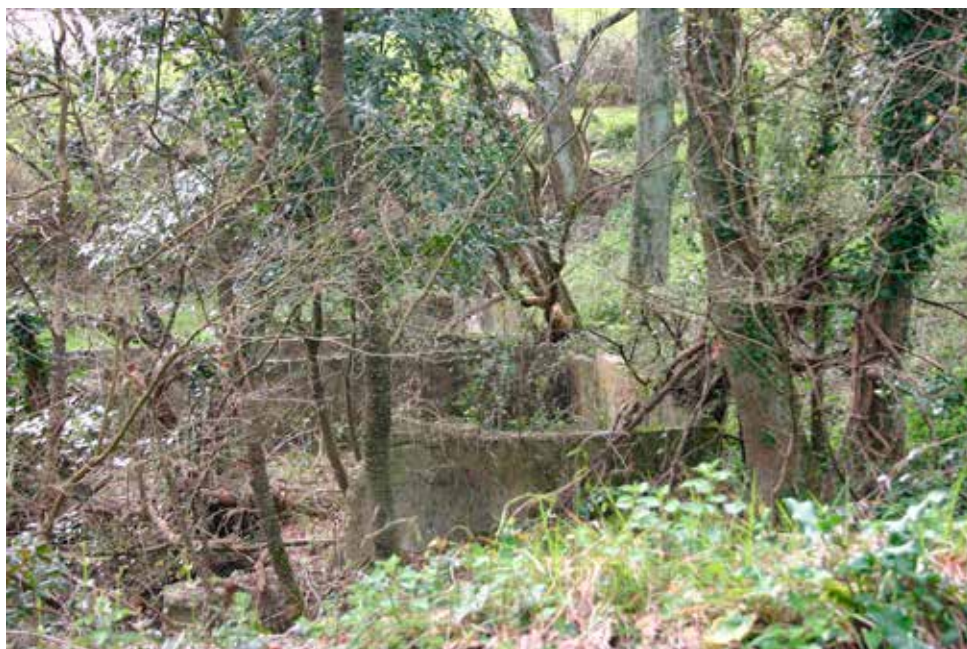
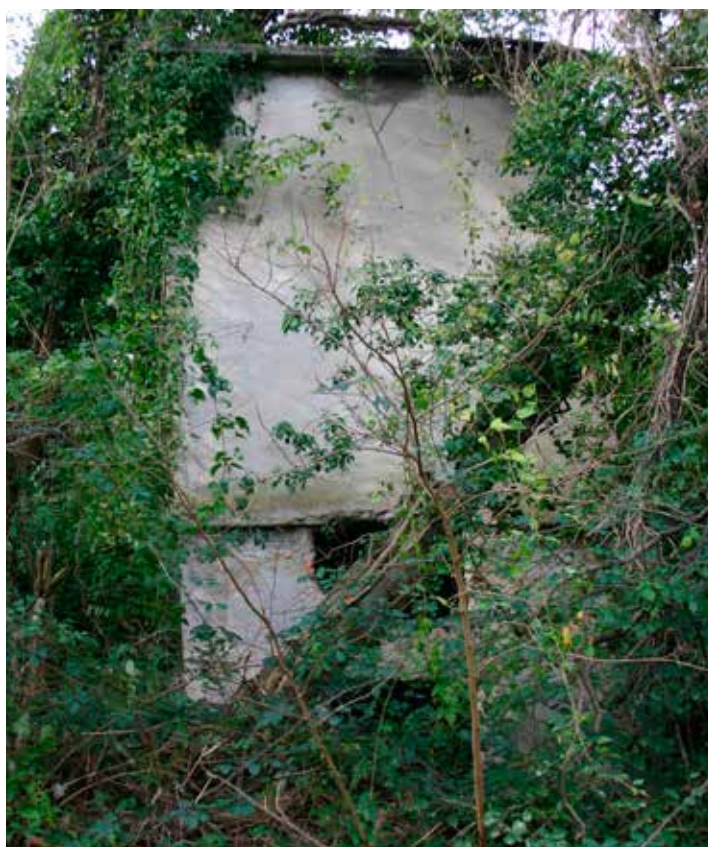
Transformador eléctrico. No consignado en los planos, situado en la derivación del camino hacia el caserío Aginaga berri. De hecho, en 1951 se afirma que Gaintzurizketa alto no disponía de energía eléctrica.
