**02**

## TORREÓN IV (Torreón III o de Santa Bárbara)

**Acceso preferente:** GI-3440, Estado general: Ruina avanzada

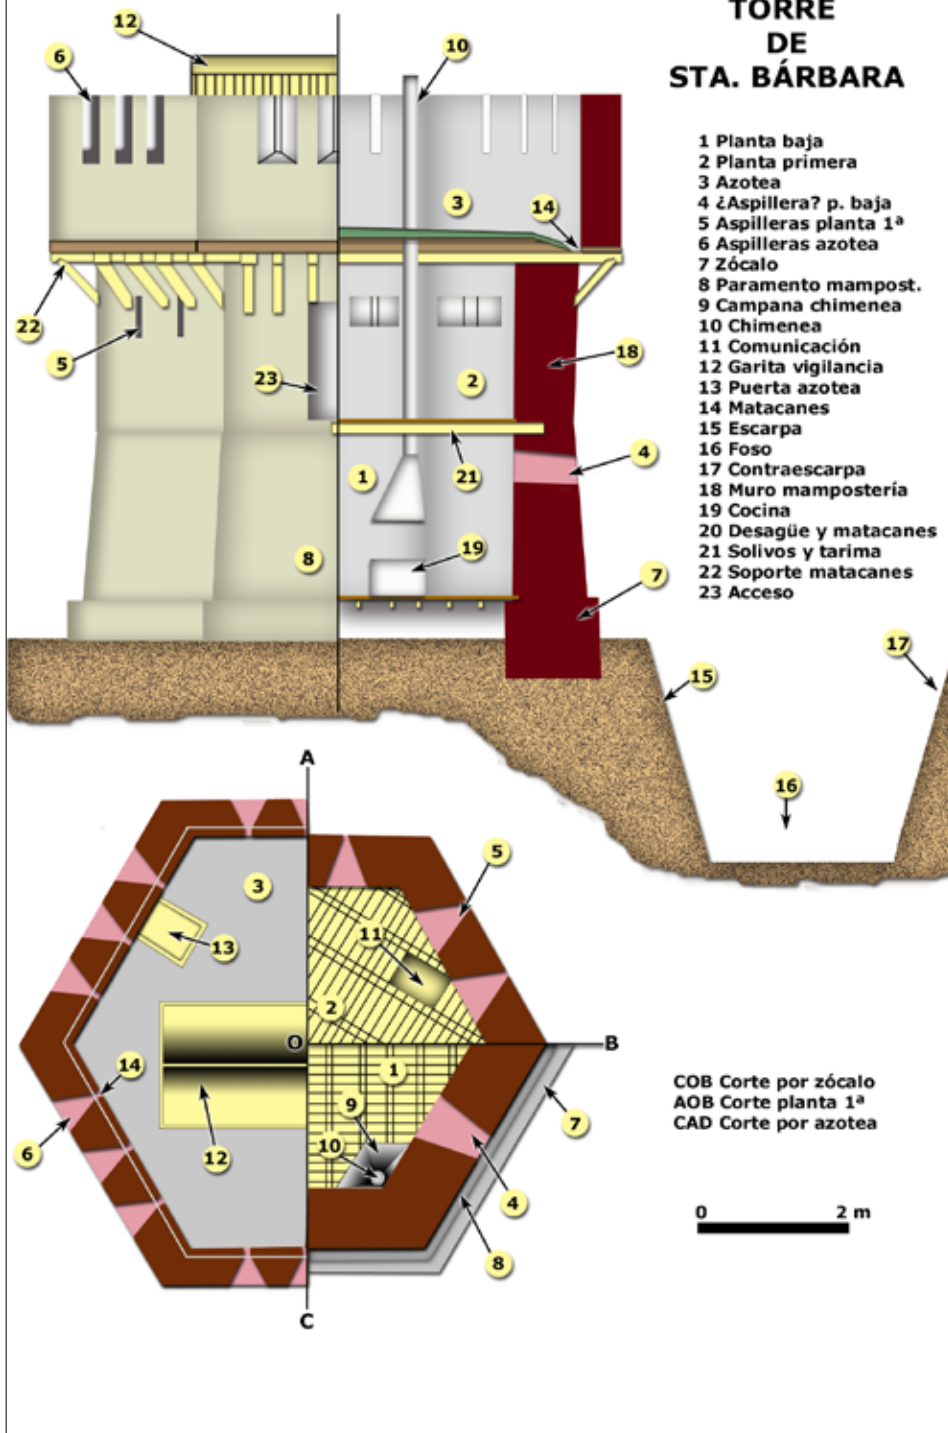
## TORRE DE STA. BÁRBARA

El torreón IV es conocido también con la denominación de torre de Sta. Bárbara. Está construido en sillarejo. Su planta es hexagonal, pero su estructura original, según el proyecto, es, en parte, diferente a las torres I/III. En primer lugar porque la sustentación del parapeto de la azotea se resuelve mediante la prolongación de los solivos que sustentan el piso de la misma (formando “caneillos”), reforzados convenientemente mediante un apoyo (22) que descansaba en el muro de mampostería.

Por otra parte el foso (16) (del que no quedan vestigios, aunque aparece consignado en el Proyecto) parece que fue de mayor anchura (2 m) y profundidad (2,5 m), presentando taludes en escarpa (15) y contraescarpa (17). Es posible

Solamente posee dos aspilleras (5) en cada cara del piso primero, excepto en la cara en la que se abre el acceso (23) y tres (6) en cada lado del parapeto de la azotea. El plano marca la existencia de, al menos, un orificio en uno de los lienzos de la planta baja. En la azotea se instaló, según proyecto, una garita (12) de madera para alojar al soldado de guardia (12)

Al parecer, el torreón fue modificado en fechas posteriores a las de la guerra carlista con objeto de darle alguna utilidad (posiblemente vinculada al cercano Parador). Por ello puede verse una escalera exterior de piedra que permite el acceso a la puerta y otra de comunicación interior en sustitución de la escalera de mano que debió poseer originalmente, además de un forjado de hormigón armado. La planta baja se presenta semienterrada con relación al suelo actual, disponiendo los muros exteriores de la planta baja ligero talud.
