CCC 001 (desaparecido)

ASENTAMIENTO PARA CAÑÓN CONTRACARRO

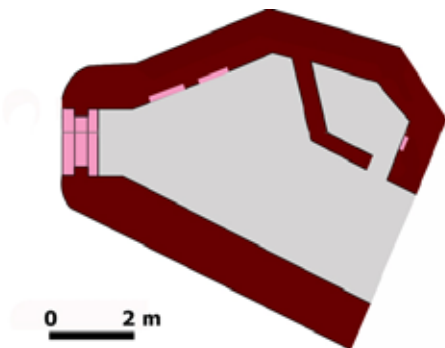
Casamata para un cañón contracarro. Realizada en hormigón armado. Consta de un amplio recinto cuya forma se adapta a las necesidades del servicio de la pieza de artillería, poseyendo en su pared derecha dos nichos. A la derecha del acceso se abre un repuesto de munición. Dispone de dos receptáculos de tierra para acomodar los mástiles del cañón.

Cañonera con sector de tiro de 66° sobre la carretera de acceso a Hondarribia.

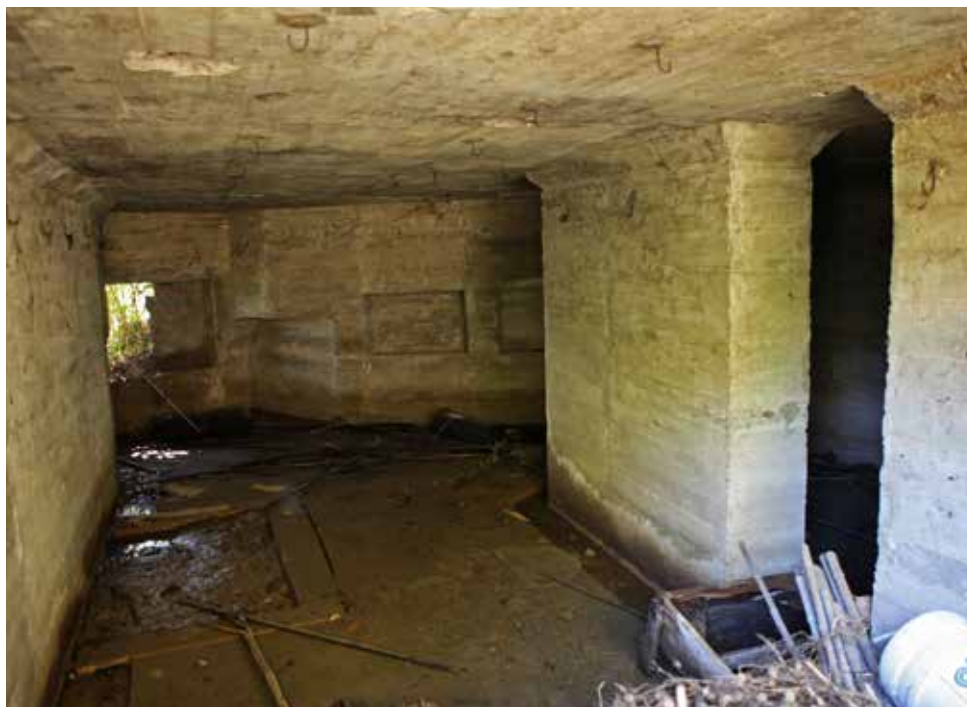
Interior de la desaparecida obra. Al fondo, la cañonera.

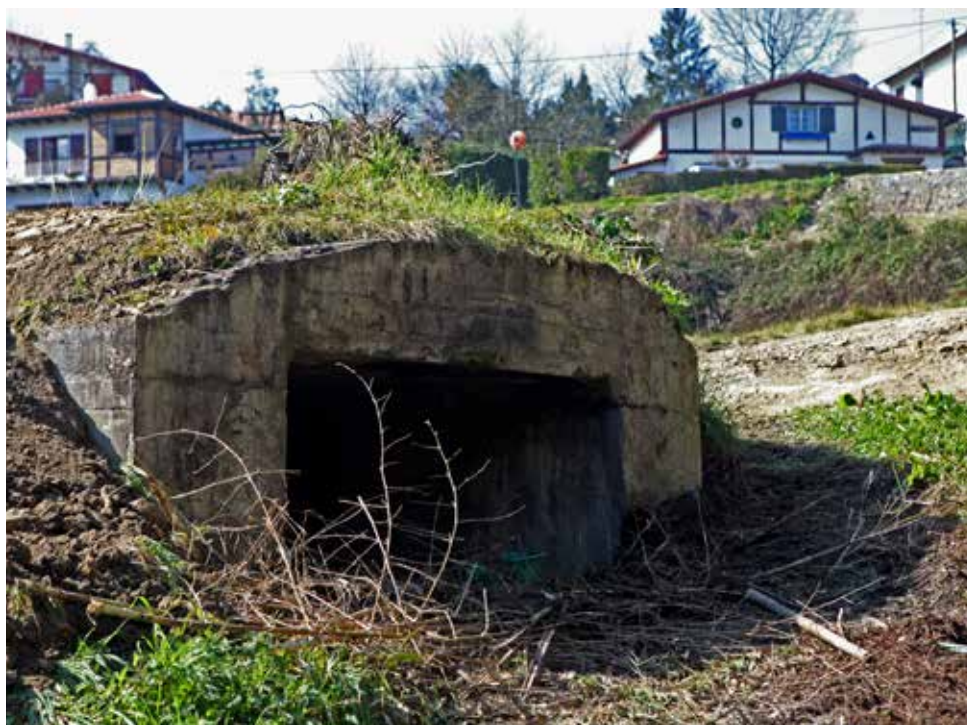
Acceso a la casamata.

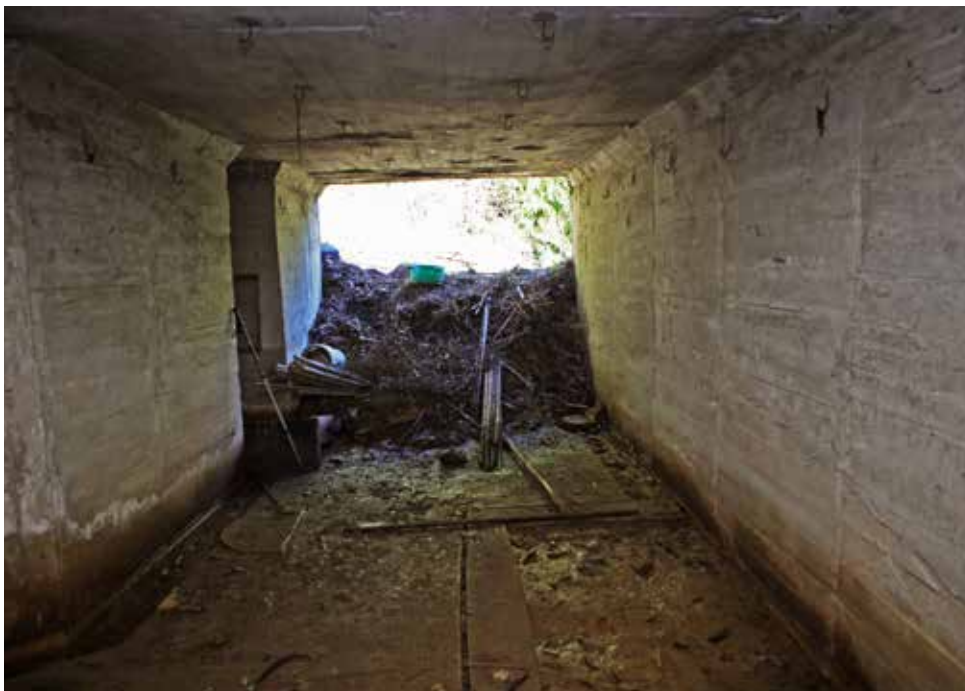
Acceso visto desde el interior de la obra. A la izquierda el acceso al abrigo para los servidores de la pieza.

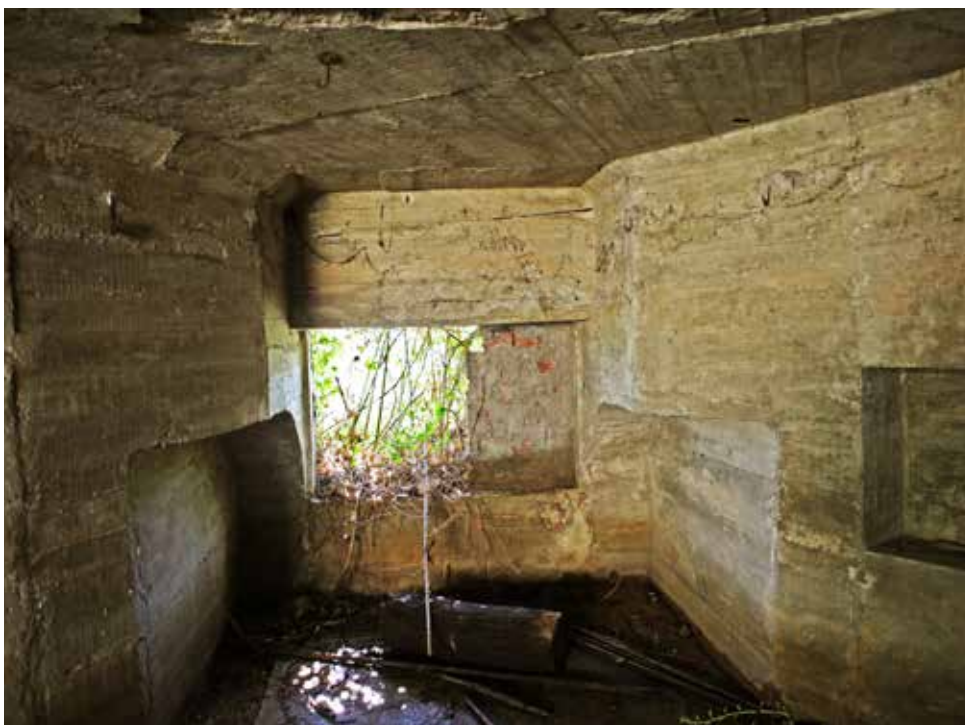
Vista interior de la cañonera, con los rebajes para alojar las ruedas del cañón.

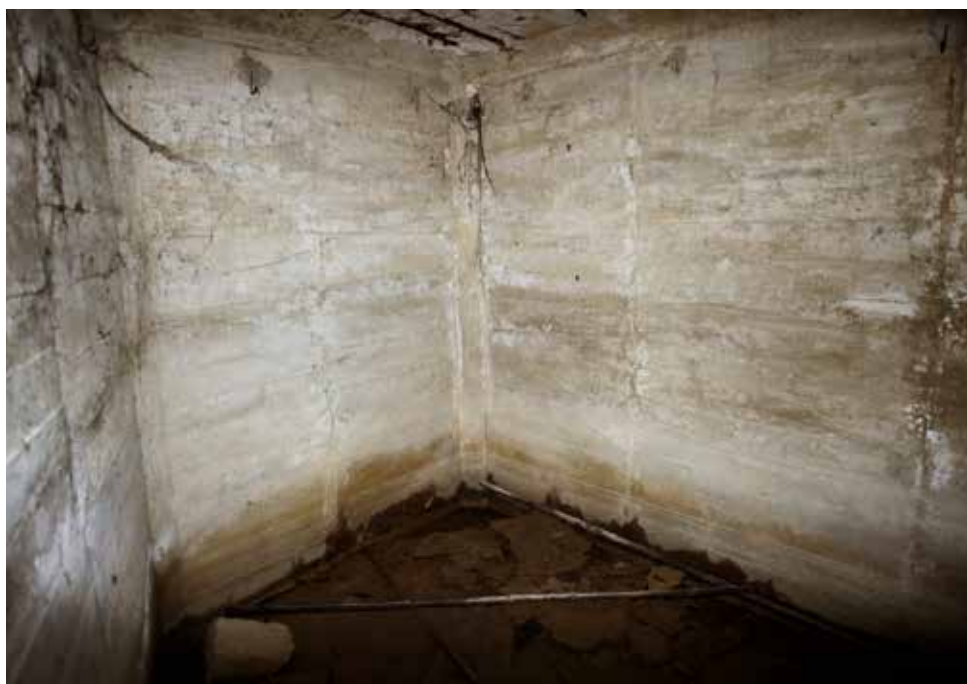
Interior del agrigo para los servidores de la pieza.

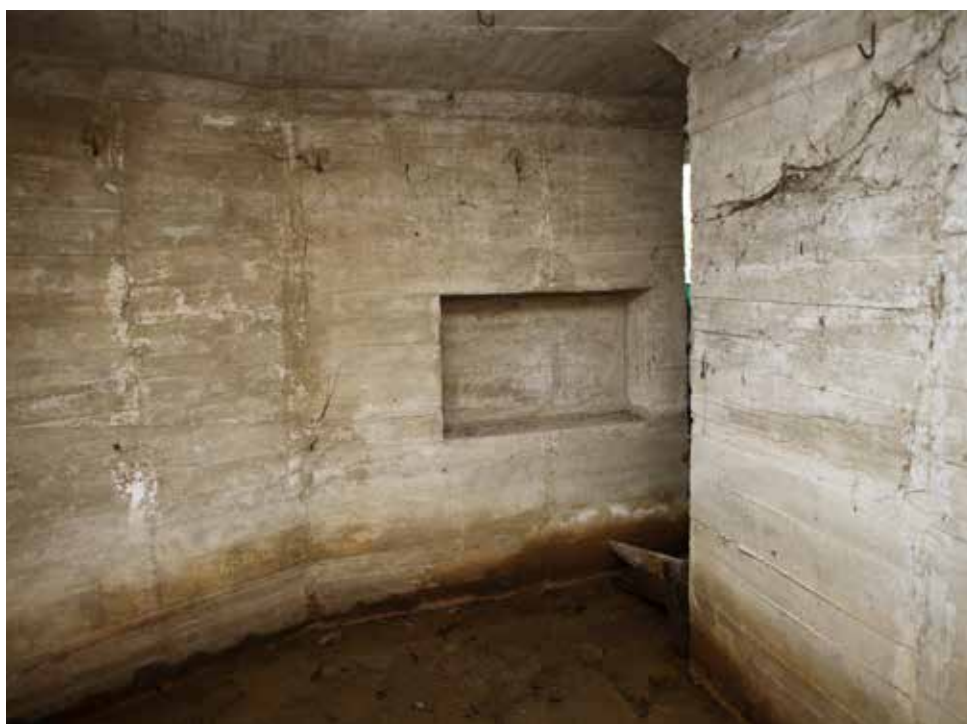
Abrigo para los servidores de la pieza. Acceso desde la estancia principal.

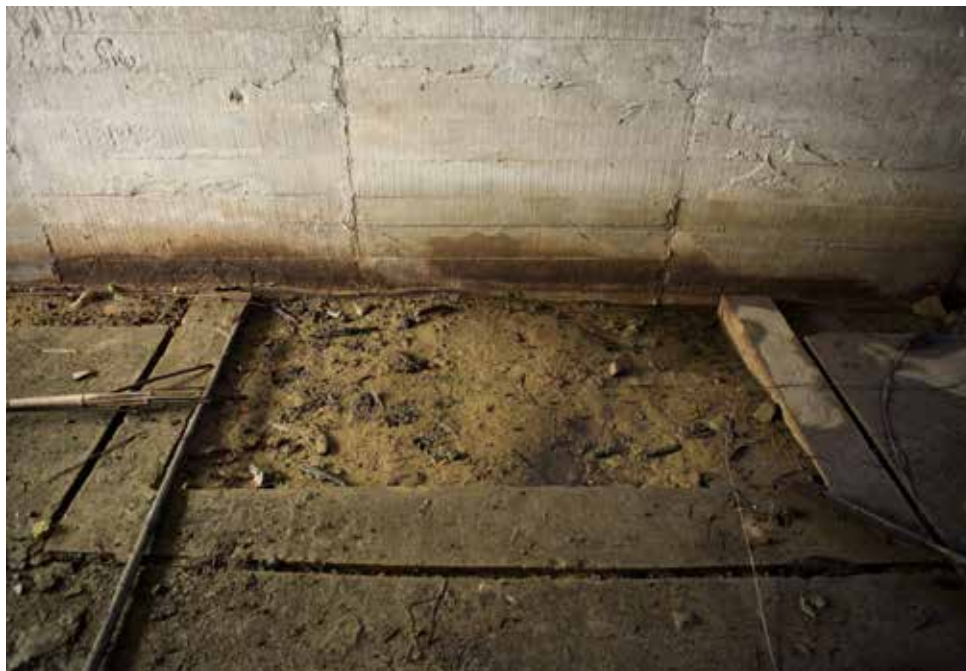
Receptáculo de tierra para el alojamiento de uno de los mástiles del cañón.

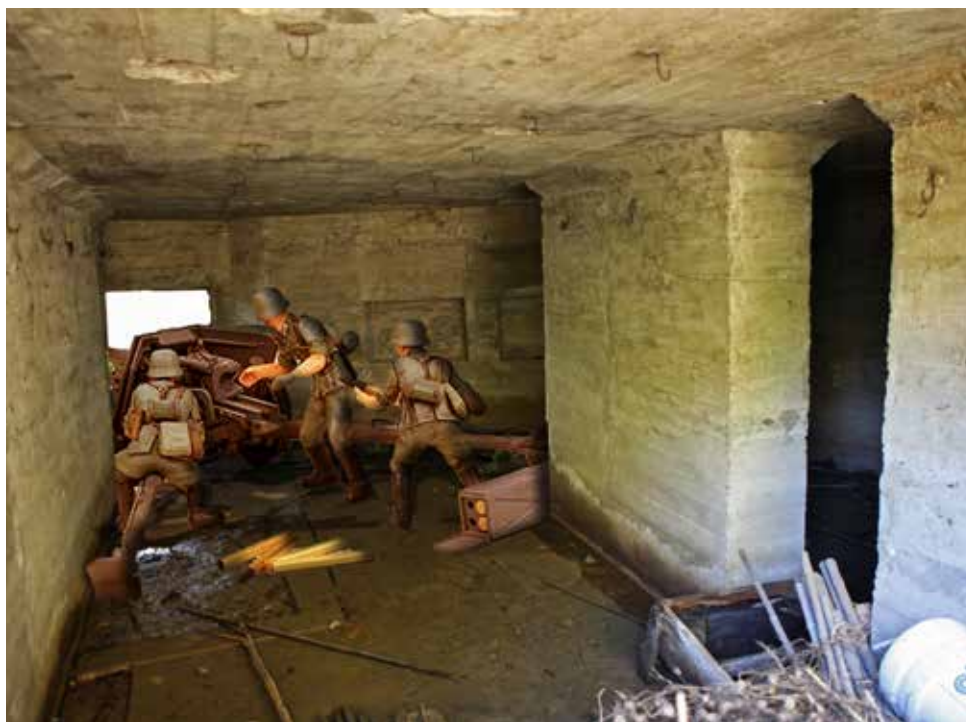
Montaje fotográfico simulando un cañón contracarros en el interior de la Obra.
